## Versagen des Daches der archäologischen Stätte in Santorin/Griechenland

**Collapse of the roof over the archaeological site in Santorin, Greece.** A 3500 old Minoan city that was covered with lava during the eruption of the volcano in Santorin was found almost intact after recent excavations. The archaeological site was covered over an area of 11800 m<sup>2</sup> with a roof. The roof consisted of a space frame steel structure and had 13 spans with length ranging from 6,5 to 16,5 m. The structure was supported by tubular steel columns resting on bearings that acted as a seismic isolation. After completion of the works, part of the roof over an area of 500 m<sup>2</sup> collapsed, causing a loss of one human life. In order to investigate the causes of the collapse, all important input data for design and construction were collected, which was followed by experimental and numerical investigations on the overall structure and its parts. The studies showed that the collapse was primarily due to overloading from the soil used to cover the roof, which was thicker and heavier than the specified one, and to a less extend due to indirect actions from erection processes and geometric imp

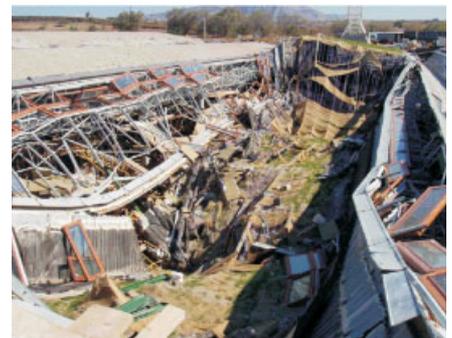
Am 23. September 2005 gegen 13.50 Uhr stürzte eine 500 m<sup>2</sup> große Dachfläche des an diesem Tag bewässerten Feldes 7 (in Bild 2 mit Pfeil gezeigt) ein. Einstürzt waren etwa 3/4 der gesamten Fläche dieses Feldes und 5 % der Gesamtdachfläche (Bild 3). Nach Berichten von Augenzeugen versagte einige Stunden früher ein Untergurtstab am Nettoquerschnitt (Nr. 31940, Bild 12) und wurde gleich ohne jegliche Maßnahmen (Abheben o. ä.) ausgewechselt. Etwas später fing

Bild 3. Einstürzter Teil des Daches  
Fig. 3. Collapsed part of the roof

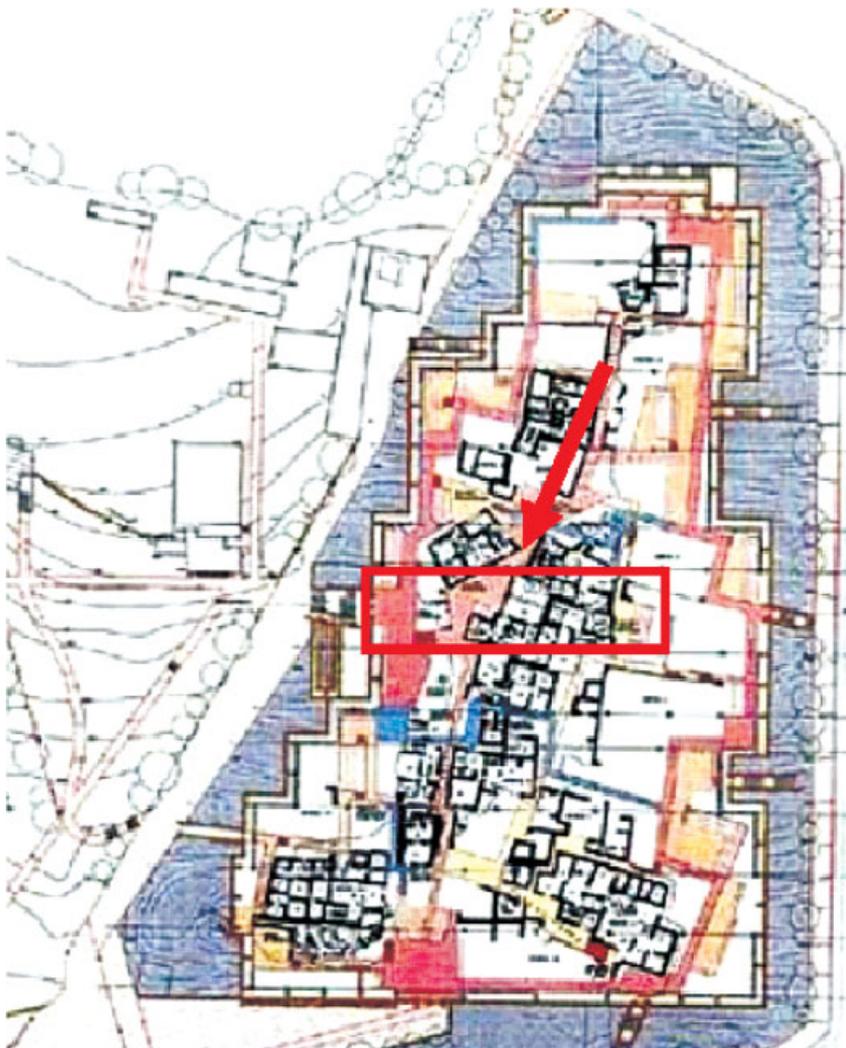
Bild 2. Grundriß (Süden unten) und Schnitt (Süden rechts) der überdachten archäologischen Stätte  
Fig. 2. Plan view (south lower side) and cross section (south on the right) of the covered archaeological site

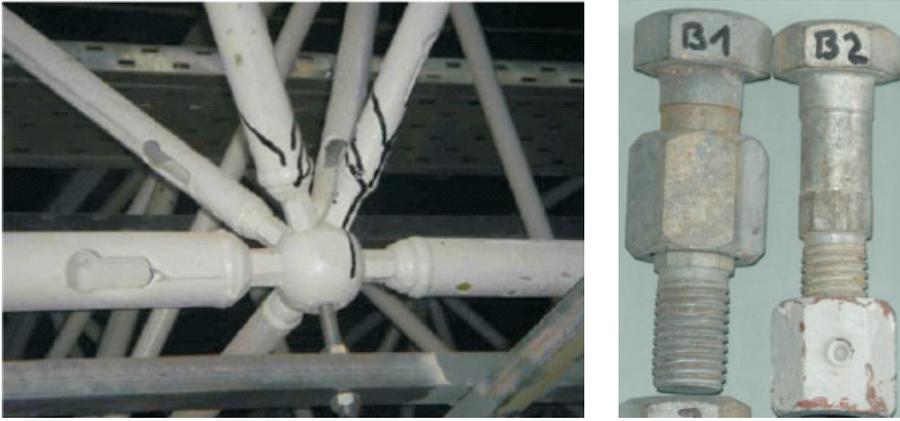
Bild 4. Ausbildung der Knoten und der Bolzen des Raumfachwerks  
Fig. 4. Joints and bolts of the space frame

eben gefrästen Flächen aus Vergütungsstahl (Stahlsorte C 45) (Bild 4). Die zwei Systeme unterscheiden sich an der Art der Verschraubung der Bolzen in den Knoten. Beim hier eingesetzten System ist ein Teil des Bolzenschaftes direkt vor dem Gewinde und passend zur Schlüsselnut sechskantig ausgebildet. Durch Drehen der Schlüsselnut wird damit der Bolzen in das Knotenstück geschraubt. Im Gegensatz zu MERO, wo aus der Lage des Kerbstiftes in dem Kerbstiftschlitz bzw. -loch die korrekte Verschraubung der Bolzen kontrolliert werden kann, ist beim hier eingesetzten System keine optische Kontrolle möglich.

(Bild 4). Diese unübliche Lochform wurde vom Hersteller kurz vor der Ausführung vorgeschlagen und durch nur zwei Traglastversuche an Zugstäben geprüft. Daher wurden vom Sachverständigenausschuß numerische Untersuchungen durchgeführt, mit dem Ziel, das Tragverhalten und die Traglasten der gelochten Stäbe zu ermitteln. Die Untersuchungen erfolgten mit Hilfe von FEM-Berechnungen durch Anwendung des ABAQUS-Programms. Die Berechnungen waren geometrisch und stofflich nichtlinear und bei den Druckstäben unter Berücksichtigung von Imperfektionen (GMNIA – Berechnungen nach Eurocode 3) ausgeführt worden.

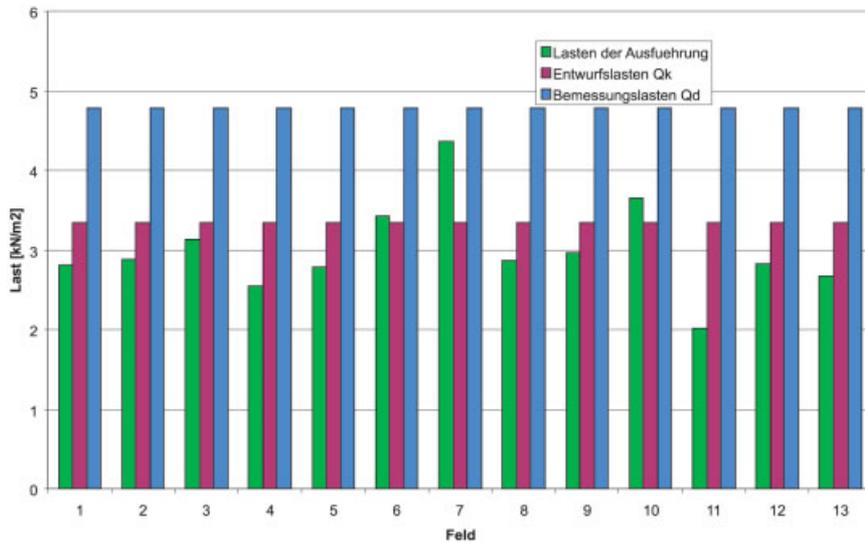
Bild 6. Vertikallasten nach dem Entwurf und der Ausführung  
Fig. 6. Vertical loads according to the design and the reality

ses nach dem Unfall ergaben jedoch höhere, feldabhängige Werte. Die höchsten Werte betragen 26 bzw. 27,5 cm und lagen über den Feldern 7 (eingestürztes Feld) und 10, die die größten Spannweiten von etwa 16,5 m besaßen. Der Entwurf sah eine Auffüllung aus einem lokalen Bimsstein mit spezifischem Gewicht 8 kN/m<sup>3</sup> vor. In der Praxis war aber das spezifische Gewicht der trockenen bzw. wassergesättigten Auffüllung 11,5 bzw. 15 kN/m<sup>3</sup>. Bei der Eindeckung ergaben sich keine nennenswerten Abweichungen vom Entwurf. Die charakteristischen Bemessungswerte der Vertikallasten des Entwurfs (inklusive Wasser und Schnee) und die entsprechenden Werte der Ausführung sind in Bild 6 dargestellt. Man erkennt, daß die Lasten des eingestürzten Feldes 94 % der Bemessungswerte erreicht haben.

h) Die anderen Felder stürzen nicht ein, weil sie weniger belastet sind (Bild 6).

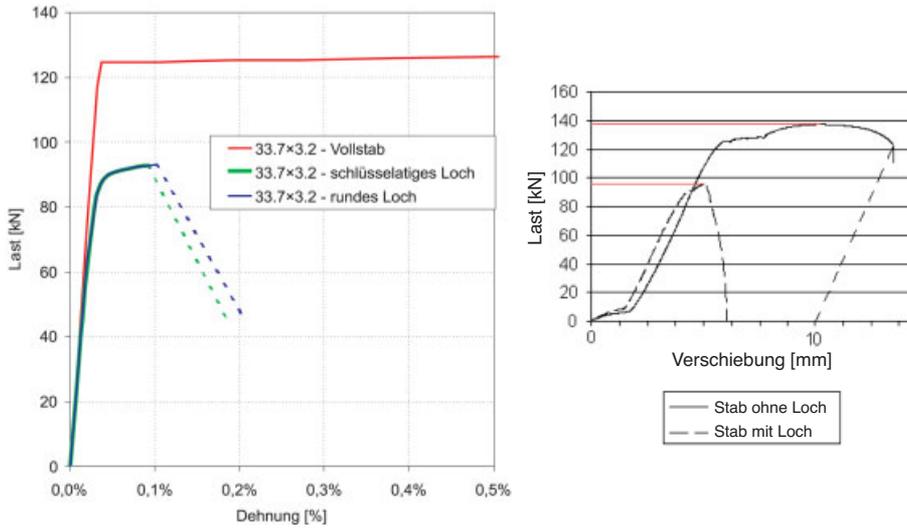
- Im Gegensatz zu den Vollstäben versagen die gelochten Stäbe durch Sprödbbruch. Das liegt hauptsächlich an der kleinen Materialverfestigung des eingesetzten Stahls (vgl. Abschn. 3.2).
- Die Traglast kann trotz der exzentrischen Lochlage mit ausreichender Genauigkeit durch die Beziehung  $N_{Rk} = 0,90 \cdot A_{net} \cdot f_u$  für den zentrisch beanspruchten Nettoquerschnitt ausgedrückt werden.

**Bild 8.** Experimentell und numerisch ermittelte Traglastkurven von Zugstäben (33,7 × 3,2 mm) mit vollen und gelochten Querschnitten  
**Fig. 8.** Experimental and numerical load-deformation curves of tension bars (33,7 × 3,2 mm) with full cross section and cross section with holes

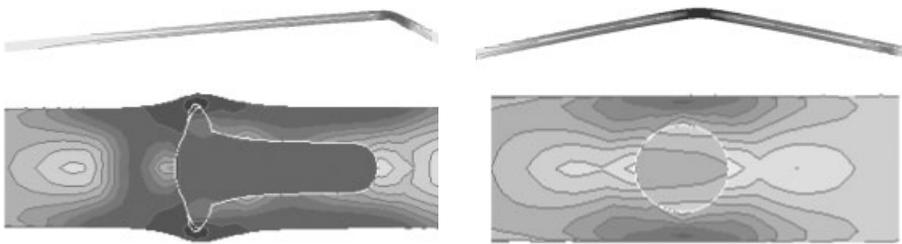
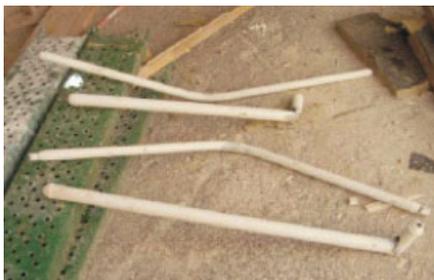
**Bild 9.** Knickformen von Stäben mit schlüsselartigen und runden Löchern  
**Fig. 9.** Buckling shapes of bars with key-type and round holes

sehenen Vorgangs kalibriert, der eine Kalibrierung an bekannte Normwerte vorsieht. Dementsprechend erfolgte die Kalibrierung anhand numerischer Untersuchungen an zentrisch gedrückten Vollstäben. Als Imperfektion wurde ein sinusförmiger Stich gewählt, dessen Größtwert sich an die Norm richtet. Untersuchungen zeigten, daß die gelochten Stäbe je nach Schlankheit, Lochgröße und -form in der Mitte oder am Loch ausknicken (Bild 9). Mit fallender Schlankheit, steigender Lochgröße und schlüsselartigen Löchern wird die zweite Versagensform bevorzugt. Bild 9 zeigt, daß beide Versagensformen beim Einsturz auftraten und stellt die Verzerrung des Loches dar, wenn der Stab dort ausknickt.

g) Zugstäbe im Untergurt werden zu Druckstäben, die ausknicken (Bild 9). Das untersuchte Feld stürzt ein.

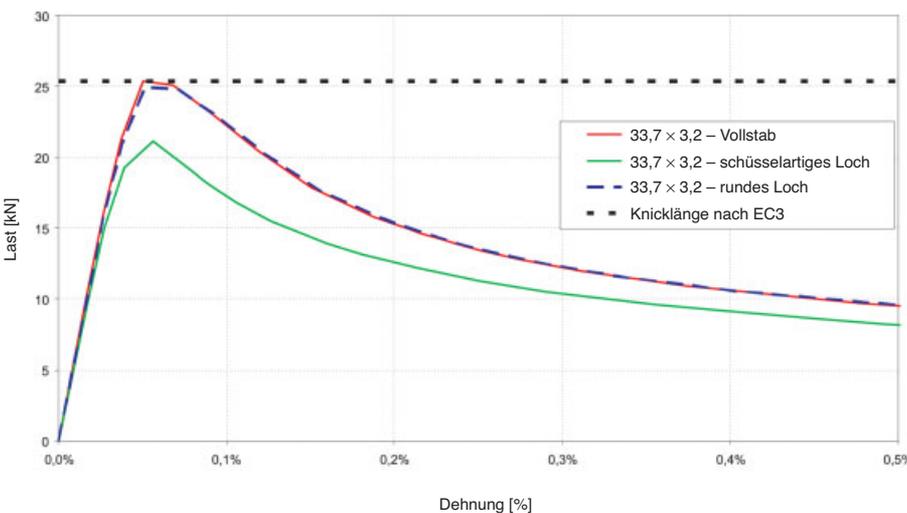
**Bild 10.** Traglastkurven von Druckstäben mit vollen und gelochten Querschnitten (Querschnitt 33,7 × 3,2 mm, bezogene Schlankheit  $\bar{\lambda} = 1,473$ )  
**Fig. 10.** Load-deformation curves of compression bars with full cross section and cross section with holes (cross section 33,7 × 3,2 mm, relative slenderness  $\bar{\lambda} = 1,473$ )

Traglastkurven von Druckstäben werden exemplarisch in Bild 10 dargestellt. Man erkennt daß die Traglast des gelochten Stabs gegenüber dem Vollstab von der Knickfigur abhängt. Bei Ausknicken in der Mitte sind die Traglasten gleich. Bei Ausknicken am Loch wird die Traglast reduziert. In allen Fällen fällt die aufnehmbare Last nach Erreichen der Traglast rasch ab. Das Versagen ist nicht duktil.

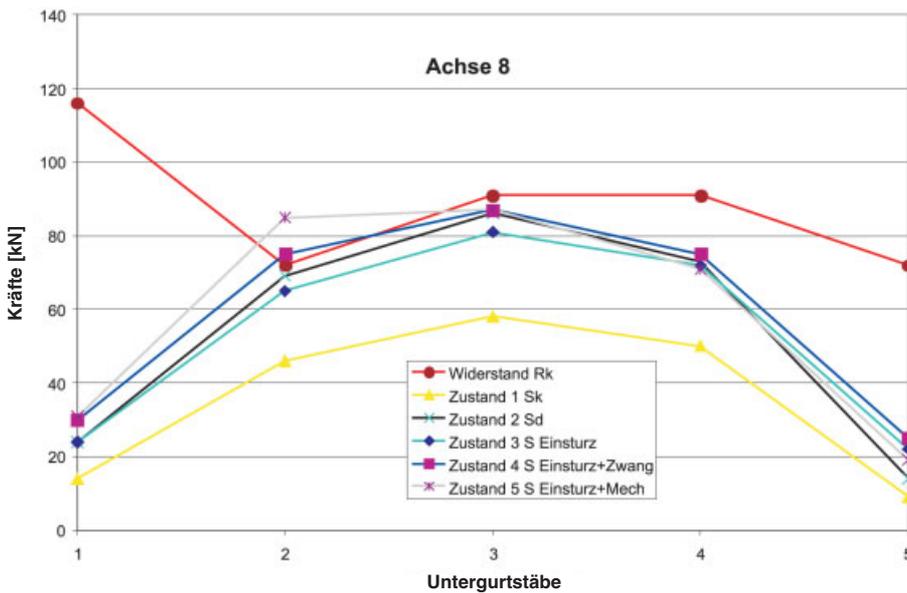
Bild 11. Kräfte der Untergurtstäbe 32155, 31914, 31621, 31358 und 31036 (Stabnummern nach Bild 12)

Bild 11 zeigt die Stabkräfte für die verschiedenen Zustände entlang einer Untergurtachse des eingestürzten kritischen Feldes 7. Die Achsen dieses Feldes und die Stabnummern sind in Bild 12 wiedergegeben. In Bild 11 sind außerdem mit rot die Stabwiderstände  $R_k$  ohne Teilsicherheitsbeiwerte aufgetragen. Man erkennt, wie die Kräfte der Zustände 1 bis 3 kleiner, jedoch einige Kräfte der Zustände 4 und 5 größer als die entsprechenden Widerstände sind.

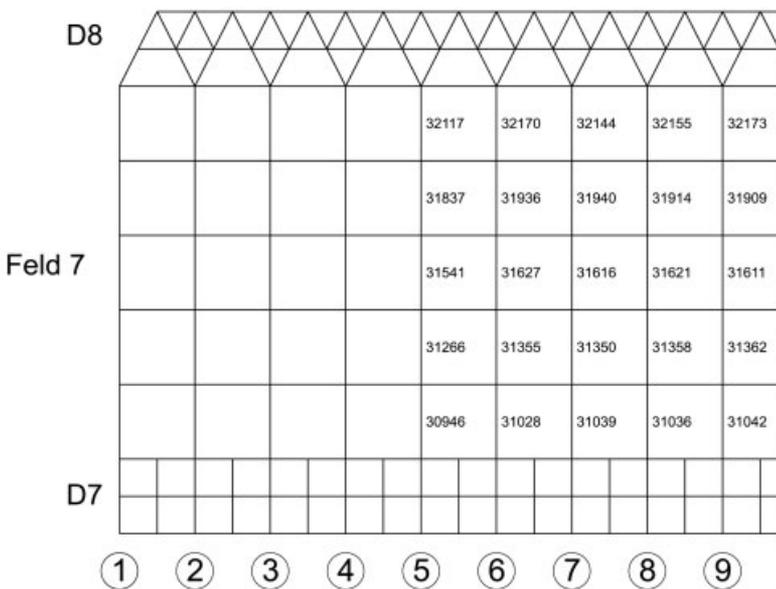
Bild 12. Untergurt des untersuchten Feldes mit Stabnumerierung  
Fig. 12. Lower chord of the investigated span with numbers of bars

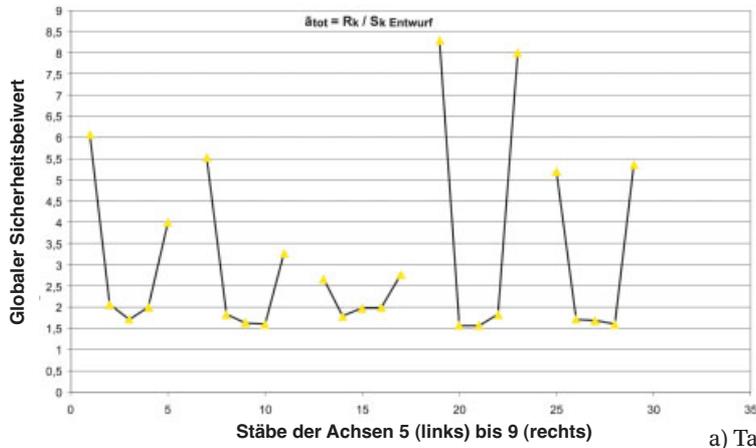
a) Tabelle 1, Zeile 1,  
a) Table 1, row 1,

a) Der ursprüngliche Entwurf lieferte für die betrachteten kritischen Stäbe einen globalen Sicherheitsbeiwert von 1,6 (Bild 13a).

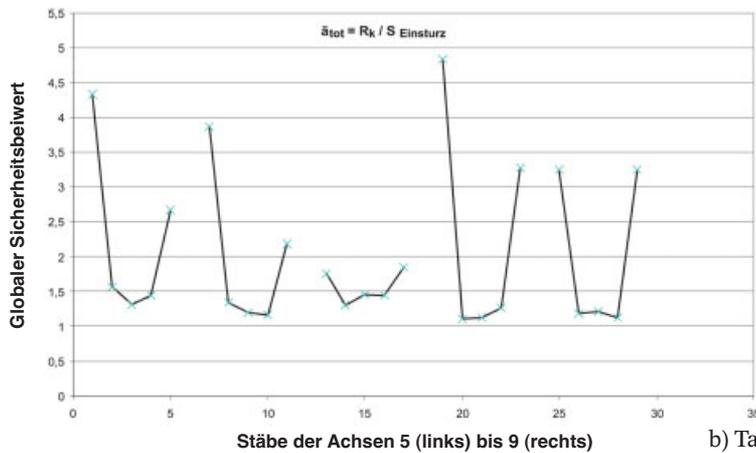
b) Tabelle 1, Zeile 3,  
b) Table 1, row 3,

b) Durch die dickere und schwerere Auffüllung wurde die Sicherheit auf 1,10 reduziert (Bild 13b).

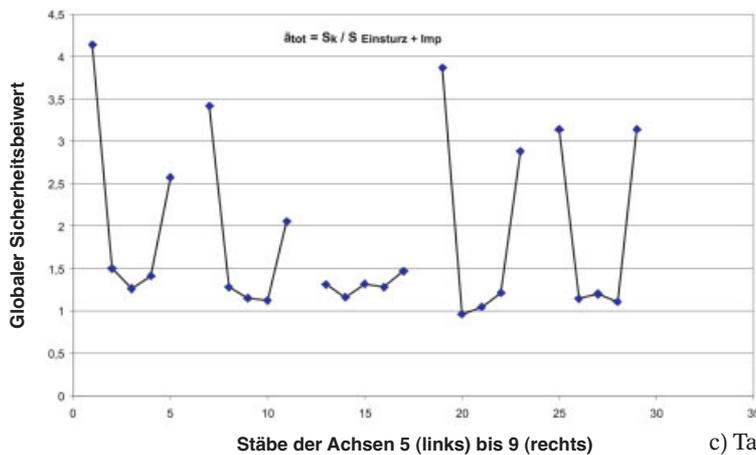
c) Tabelle 1, Zeile 4,  
c) Table 1, row 4,

c) Durch die Zwänge aus der Nichteinhaltung der vorgesehenen Stablängen um  $\pm 1$  mm wurde die Sicherheit für den Stab Nr. 31914 auf 0,96 reduziert (Bild 13c). Der betreffende Stab, der der direkte Nachbarstab zum gebrochenen und ausgewechselten Stab Nr. 31940 ist, versagt also rechnerisch.

Daß er nicht als erster versagt hat, liegt an einer möglichen Überfestigkeit des Materials bzw. an unterschiedlichen als den hier angesetzten Imperfektionen.

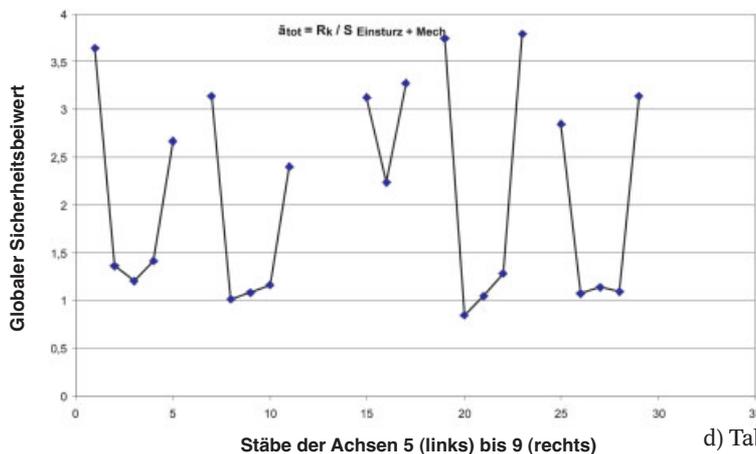
d) Tabelle 1, Zeile 5,  
d) Table 1, row 5,

d) Nach dem Versagen des Stabs Nr. 31940 lagern sich seine Kräfte um, wodurch der Sicherheitsbeiwert eines Nachbarstabs unter 1,0 fällt (Bild 13d).

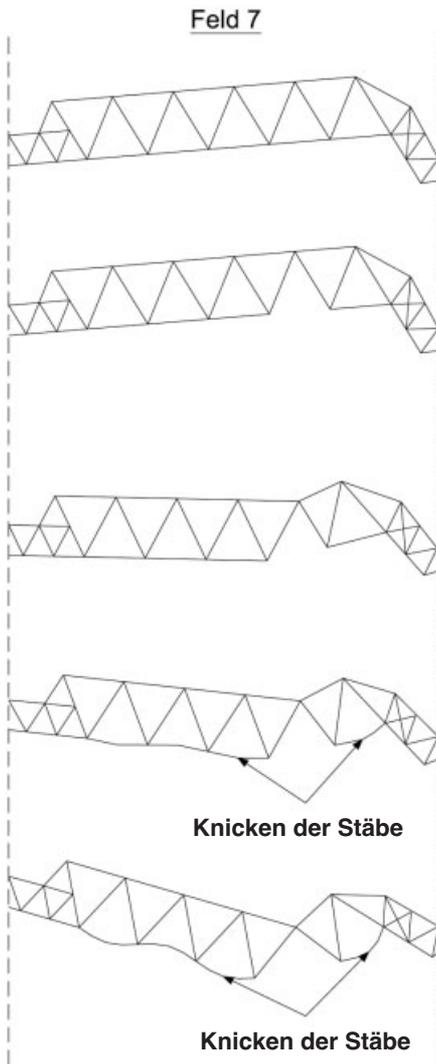
e) Die Zugstäbe versagen durch die Größe und Form der Löcher spröde, sie fallen einer nach dem anderen aus. Es bildet sich ein Mechanismus im untersuchten Feld (Bild 14).

f) Der Mechanismus erweist einen Knick im Feld, und das Dach fängt an zu lecken. An der Knickstelle sammelt sich mehr Wasser an, so daß die Last weiter steigt.

Bild 14. Mechanismus des eingestürzten Feldes  
 Fig. 14. Mechanism of the collapsed span
