## Versagen des Daches der archäologischen Stätte in Santorin/Griechenland

**Collapse of the roof over the archaeological site in Santorin, Greece.** A 3500 old Minoan city that was covered with lava during the eruption of the volcano in Santorin was found almost intact after recent excavations. The archaeological site was covered over an area of 11800 m<sup>2</sup> with a roof. The roof consisted of a space frame steel structure and had 13 spans with length ranging from 6,5 to 16,5 m. The structure was supported by tubular steel columns resting on bearings that acted as a seismic isolation. After completion of the works, part of the roof over an area of 500 m<sup>2</sup> collapsed, causing a loss of one human life. In order to investigate the causes of the collapse, all important input data for design and construction were collected, which was followed by experimental and numerical investigations on the overall structure and its parts. The studies showed that the collapse was primarily due to overloading from the soil used to cover the roof, which was thicker and heavier than the specified one, and to a less extend due to indirect actions from erection processes and geometric imp

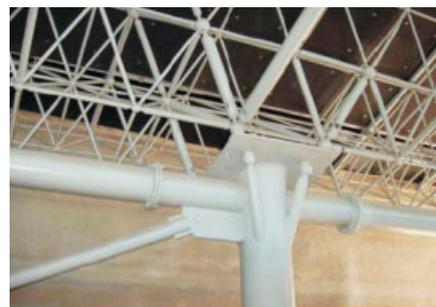
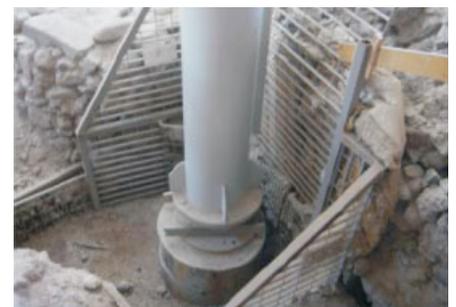
ihre Schächte nicht mit archäologischen Funden zusammenfielen. Zur Erzielung einer gewissen Kontinuität zwischen den Feldern waren die Stützenköpfe durch ein geschweißtes Blech und vier Diagonalstäbe kranzartig ausgebildet (Bild 5). Die Stützen lagen auf 95 Bohrpfehlen mit einem Durchmesser von jeweils 1,2 m. Die Schächte wurden der Archäologie entsprechend per Hand ausgegraben. Stieß man bei der Ausgrabung auf archäologische Funde, so wurden die Pfehle und Stützen versetzt, was zu einer Verzögerung der Bauarbeiten führte. Das System besaß eine passive seismische Isolierung. Die Isolatoren aus Elastomerlager mit Bleikern befanden sich unter den Stützen (Bild 5). Die seitliche Stabilität wurde durch an die Längsseiten angeordnete vertikale Verbände gewährleistet.

Bild 5. Ausbildung der Stützenköpfe und -füße  
Fig. 5. Details of the top and bottom of the columns
